### VISTORIA CAUTELAR

Veículo: FOX

Modelo: 1.0 GII

KM 76.240

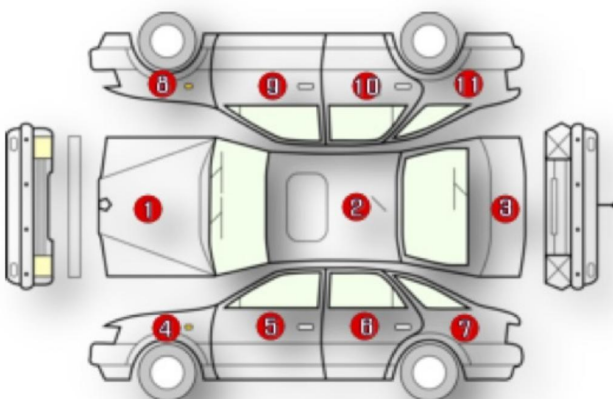
- 1 - Capô
- 2 - Teto
- 3 - Tampa traseira
- 4 - Paralama DE
- 5 - Porta DE
- 6 - Porta TE
- 7 - Lateral TE
- 8 - Paralama DD
- 9 - Porta DD
- 10 - Porta TD
- 11 - Lateral TD

- Lanternagem/Repintura
- Repintura
- Repintura
- Lanternagem/Repintura
- Repintura
- Repintura
- Repintura
- Lanternagem/Repintura
- Repintura
- Repintura
- Repintura

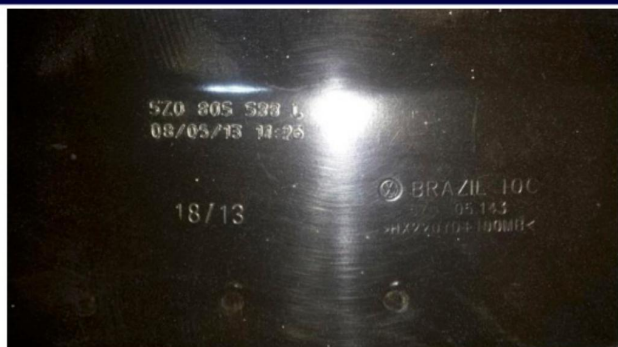
**Painel dianteiro trocado**

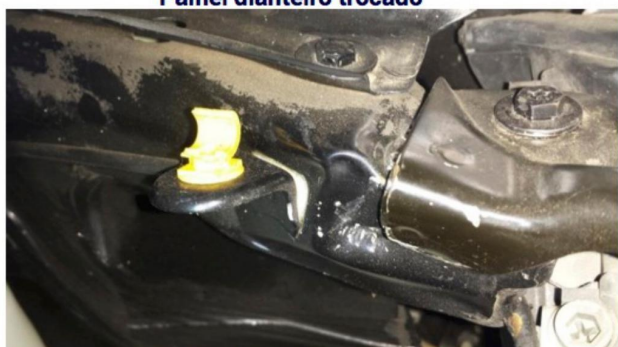
**Ponta do painel frontal amassada**

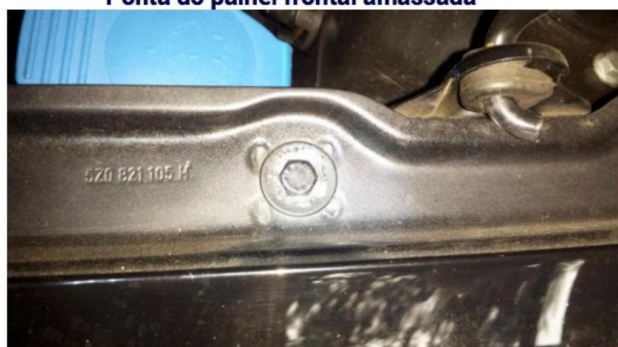
**Parafuso do paralamo pintado com "spray"**

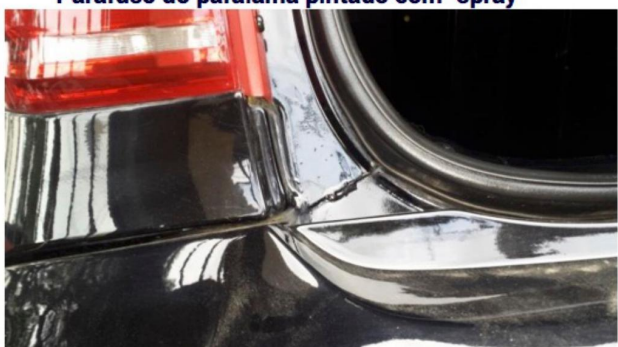
**Painel traseiro descravado**

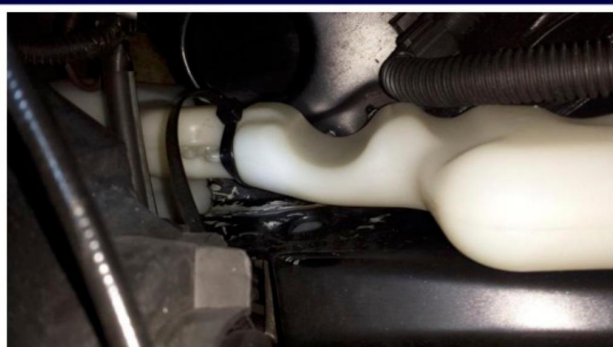
**Ponta da longarina DE amassada e trincada**

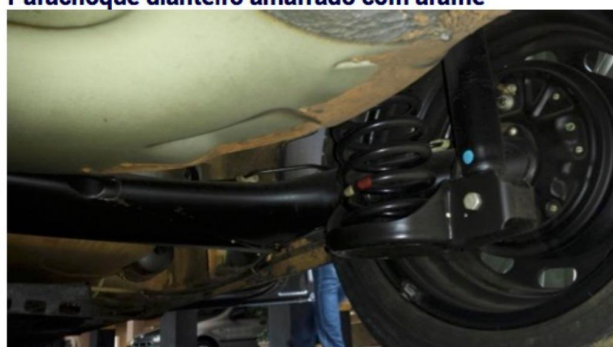
**Eixo traseiro substituído**

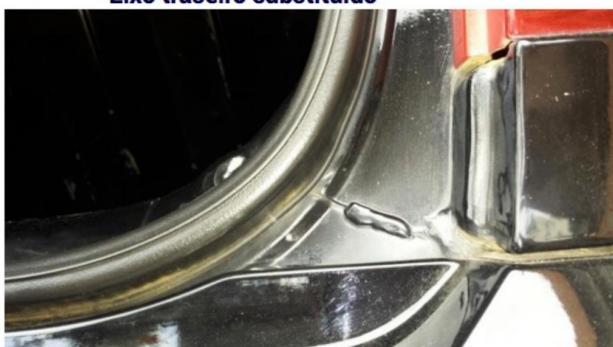
**Painel traseiro descravado**
