VISTORIA COMPLETA

Contratante: [redacted] Laudo N° 0101234

Veículo: Lancer Modelo: 2.0 Placa: XXX-0000 KM 85134

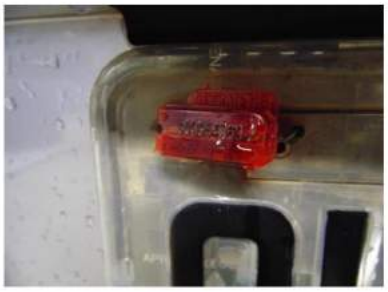
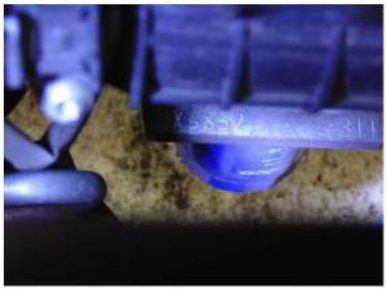
REGISTRO FOTOGRÁFICO DAS IDENTIFICAÇÕES DO VEÍCULO

CHASSI - A numeração está em conformidade e nos padrões do fabricante?	✓	Obs:
MOTOR- A numeração está em conformidade e nos padrões do fabricante?	✓	Obs:
ETIQUETAS ETA - Estão em conformidade e nos padrões do fabricante?	✓	Obs:
GRAVAÇÃO DE CHASSI NOS VIDROS- Estão em conformidade e nos padrõe	✓	Obs:
LACRE DE PLACA - Está em conformidade e com numeração do Detran?	✓	Obs:
CINTOS DE SEGURANÇA - Estão em conformidade com a data de fabricação	✓	Obs:
REGISTRO E HISTÓRICO DE FURTO OU ROUBO?	✓	Obs:
REGISTRO E HISTÓRICO DE LEILÃO?	✓	Obs:
REGISTRO E HISTÓRICO DE SINISTRO OU INDENIZAÇÃO?	✓	Obs:
REGISTRO DE MULTA/AUTUAÇÃO?	✓	Obs:
REGISTRO DE ALIENAÇÃO FIDUCIÁRIA?	✓	Obs:
REGISTRO DE IMPEDIMENTO JUDICIAL?	✓	Obs:
REGISTRO DE COMUNICAÇÃO DE VENDA ATIVA?	✓	Obs:

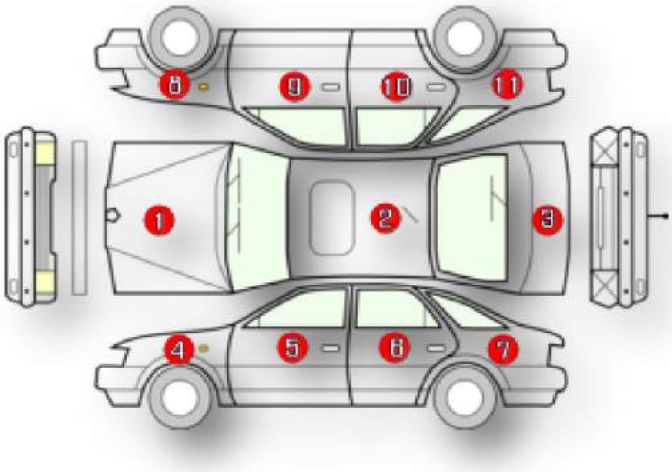
TESTE DE PINTURA

1 - Capô	✓	Pintura original
2 - Teto	✓	Pintura original
3 - Tampa traseira	!	Repintura
4 - Paralama DE	✓	Pintura original
5 - Porta DE	✓	Pintura original
6 - Porta TE	✓	Pintura original
7 - Lateral TE	✓	Pintura original
8 - Paralama DD	✓	Pintura original
9 - Porta DD	✓	Pintura original
10 - Porta TD	✓	Pintura original
11 - Lateral TD	✗	Massa e repintura

Veículo sem sinais de colisão, com recuperação da lateral TD, possivelmente por ralada em pilastra e repintura da tampa traseira. Possui pequenos amassados no capô e no teto indicando ter recebido chuva de granizo. Foram realizadas revisões em concessionária até 01/2015 com 63.000km. O parachoque dianteiro está solto e com arranhões. As pastilhas de freio apresentam desgaste acentuado. A suspensão dianteira está desalinhada, puxando um pouco em velocidade, com ruído na dianteira direita e rangido na traseira. Recomendo que seja efetuada revisão preventiva, tendo em vista que o veículo rodou mais de 20.000 km após a última revisão e corretiva para alinhamento de direção, troca das pastilhas, substituição do suporte do extintor, fixação do parachoque dianteiro, troca das buchas da suspensão e reparação do retrovisor elétrico do lado direito. Os riscos dos parachoques podem ser reparados com pintura das peças. Os riscos e pequenos amassados na lataria são mais difíceis de serem corrigidos e sua recuperação e pintura poderiam deixar sinais que desvalorizariam mais o veículo. Sugiro deixar como está caso não se incomode. A repintura de parachoques não desvaloriza o veículo desde que bem feita.
